# Rallye-Express-Service

Die ‚Teroson-/Loctite-Service-Station‘ im Fahrerlager der diesjährigen Rallye ‚Lisboa–Dakar‘ war Anlaufpunkt für Teilnehmer und Mechaniker

Zu häufigen Schäden bei der Wüstenrallye gehören gebrochene Frontverkleidungen an Motorrädern und Beschädigungen an Karosserieteilen aus Kunststoff der Rallye-Lkw und -Pkw. Das ‚Teroson-/Loctite-Service-Team‘ leistete Schwerstarbeit, um defekte Teile zu reparieren – KRAFTHAND war in Marokko dabei.

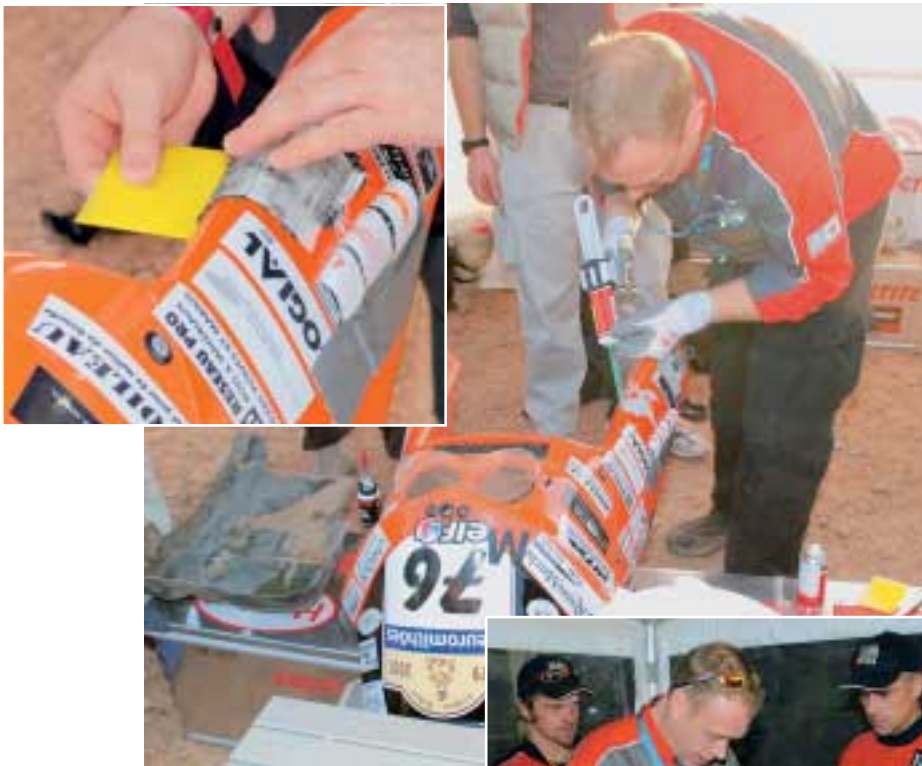
**Schnelle Hilfe nach dem Crash:** Die gebrochene Frontmaske der KTM 660 Rallye von Frederic Lapan (FRA, Nr. 076) konnte mit Hilfe eines Zweikomponentenklebers und einem Verstärkungsvlies dauerhaft repariert werden. Die defekte Verkleidung von Janis Vinters (LET, Nr. 023) wartete bereits. Beide Piloten erreichten später als 26. beziehungsweise als 6. das Ziel in Dakar. Bilder: Blenk

Zur häufigen Anwendung auch bei Pkws kam unter anderem ein Zweikomponentenkleber auf Polyurethanbasis, der kleinere Reparaturen an Stoßfängern und Karosserieteilen aus Kunststoffen, beispielsweise aus Polypropylen (PP), Olefin-Copolymeren (EPDM) oder Polyurethanen (PUR), ermöglicht. Auch komplett

gebrochene Kunststoffteile wie Ösen oder die Halterung zum Beispiel des Scheinwerferschutzes ließen sich damit wieder zusammenfügen. Die Verarbeitung ist denkbar einfach: Die betroffenen Teile werden von Staub und Schmutz befreit, gegebenenfalls angeschliffen und mit einem sprühbaren Kunststoff-Primer (Haftgrundierung) vorbehandelt. Nachfolgend trägt man großzügig den Klebstoff auf, bringt ein Verstärkungsfließ aus Kunstfaser auf und schließt die Reparatur mit dem Glattstreichen einer weiteren Klebstoffschicht ab. Nach 15 Minuten Aushärtezeit ist die Oberfläche schleifbar und die Maschine nach der Komplettierung wieder ‚ready to race‘.

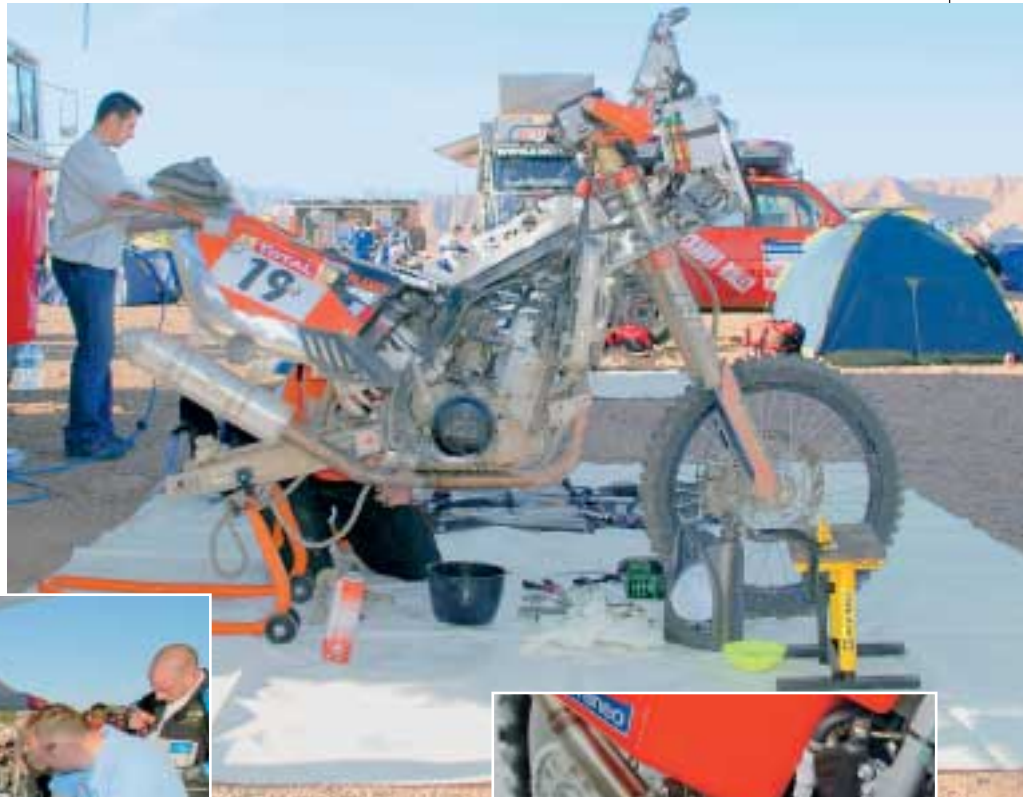
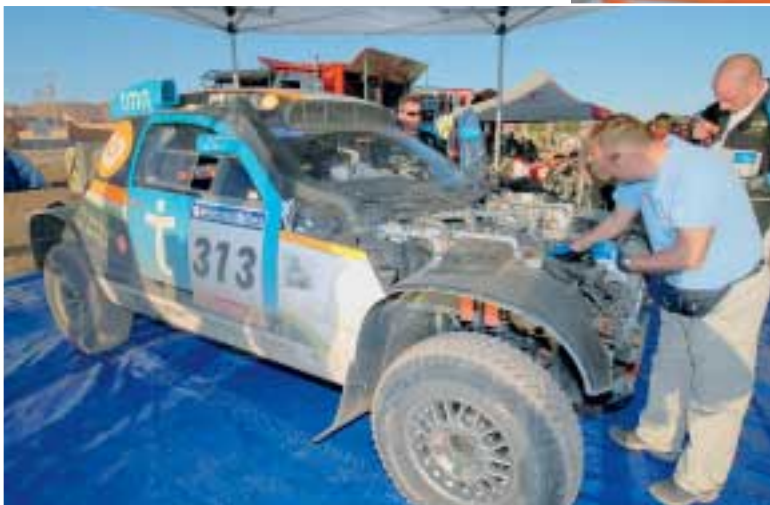
*Wenn nichts mehr hält: Aufgrund starker Vibrationen und der Dauerbelastung im Rennbetrieb werden viele Schraubverbindungen vorab mit Schraubensicherungen versehen (Bild rechts). Bilder: Blenk, A.S.O, Henkel*

Ebenso wichtig – um größere Schäden am Material oder gefährliche Unfälle zu vermeiden – ist das Sichern von performance- beziehungsweise sicherheitsrelevanten Schraubverbindungen. Starke Vi-

brationen und der Dauereinsatz der Fahrzeuge in schroffem Gelände führen fast zwangsläufig dazu, dass sich Schraubverbindungen an Motorkomponenten, Bremsystemen oder Karosserie-/Rahmenteil-

lösen. Um dies zu verhindern, setzte das ‚Teroson-/Loctite-Service-Team‘ Schraubensicherer (Threadlocker) in ‚Stick‘- und ‚Gel‘ -Form mit verschiedenen Fixiereigenschaften ein.
